“Estudios de Diagnóstico Construcciones Existentes Sector Ultraestación, Calle Italia S/N°, Chillán”

Servicio Nacional del Patrimonio Cultural

INFORME DE DIAGNÓSTICO ESTRUCTURAL - Revisión 3

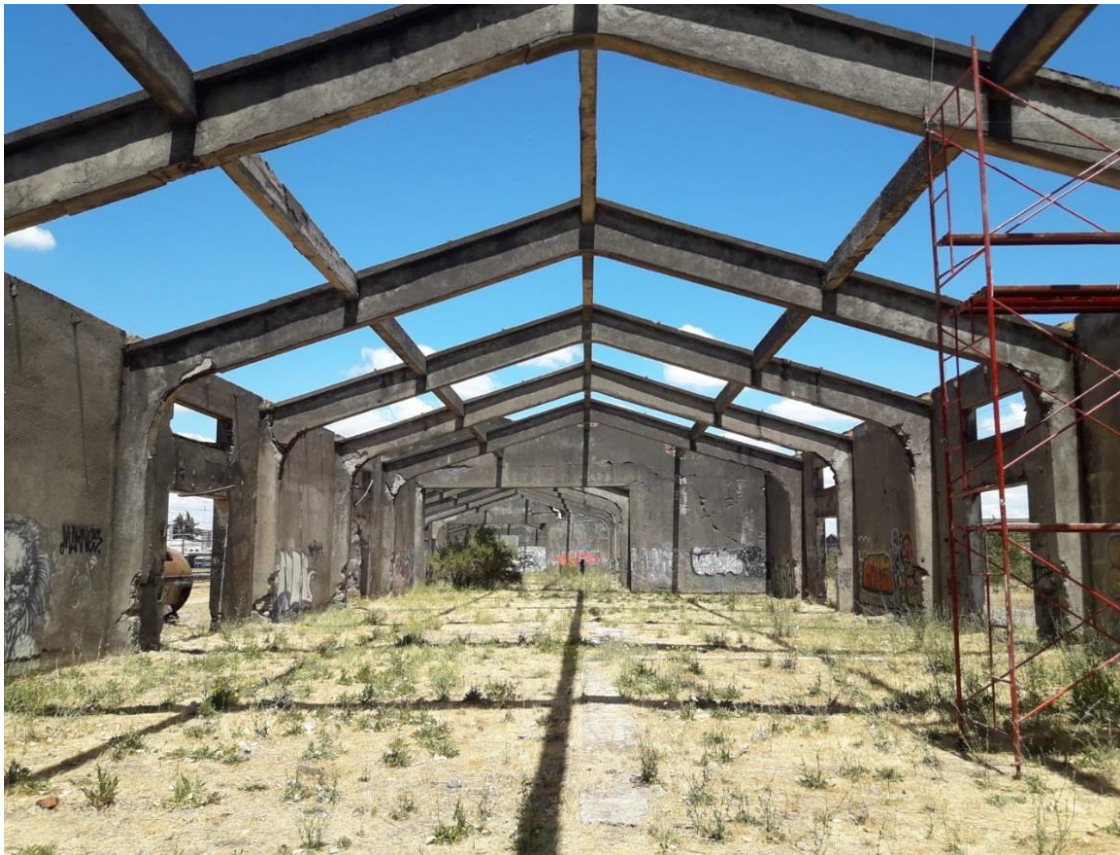
Vista general de la nave norte – Imagen Equipo consultor estructural
